## BOLETÍN TÉCNICO

### EFFECTOS EN LAS TEJAS ASFÁLTICAS CUANDO UN TECHO DESAGUA SOBRE OTRO

[ Abril de 2024; publicado originalmente en Junio de 2019]

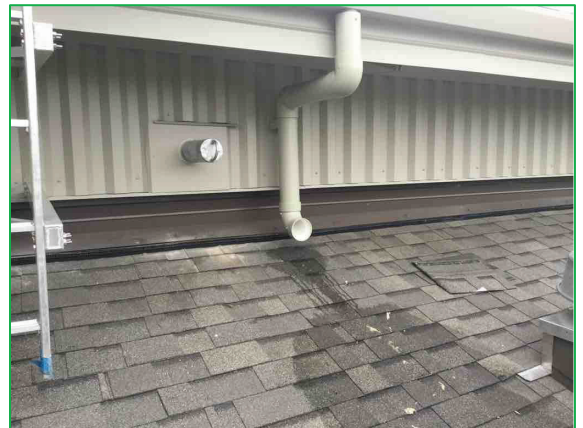
- 1. Apariencia:** La suciedad, la mugre y los residuos que salen del techo superior se mezclarán en el techo inferior y harán doblemente difícil que el desagüe del techo funcione de manera efectiva. Este proceso dejará el techo inferior oscurecido y marcado con canales de desagüe en comparación con el techo superior, disminuyendo la apariencia estética. La diferencia será bastante notable y puede enmascarar el verdadero color de las tejas.

- 2. Crecimiento de algas:** La presencia de agua concentrada en cualquier área, por ejemplo, debajo de bajantes o permaneciendo en otras partes del techo puede provocar el crecimiento de musgo y algas (algas azul-verdes y verdes). Las algas pueden causar vetas negras antiestéticas y el musgo puede abrirse camino debajo de las tejas, envejeciéndolas prematuramente y permitiendo goteos. El musgo también puede albergar residuos y reducir la velocidad del flujo libre del agua hacia afuera del techo.

- 3. Mayor probabilidad de filtraciones:** El flujo obstaculizado del agua hacia afuera de un techo, sin importar la causa, puede permitir que el escurrimiento busque su camino debajo de las tejas, muy similar a como lo hacen las represas de hielo. Frecuentemente viajando lateralmente debajo de las tejas, la filtración tal vez no sea evidente por algún tiempo, lo que aumenta la probabilidad de daños a otros componentes del sistema de techo, incluyendo el aislamiento y los cielos rasos interiores. La humedad en las paredes también puede conducir al crecimiento de moho.

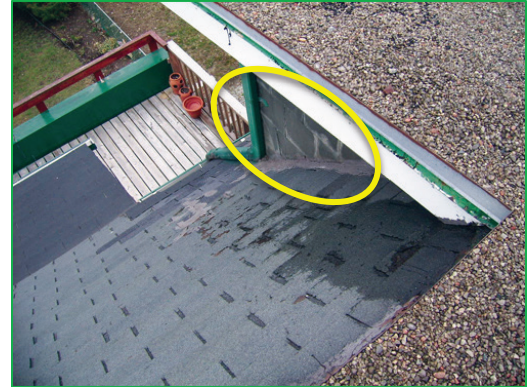
4. **Pérdida de gránulos:** Las tejas más cercanas a, o debajo del desagüe directo, sufrirán degradación en otra forma, la pérdida de gránulos. Los gránulos protegen las tejas contra el clima adverso y los rayos ultravioleta, por lo que perder gránulos significa exponer el asfalto subyacente a fuerzas que pueden aumentar los efectos del clima, disminuir el rendimiento y acortar la vida útil de las tejas. La pérdida de gránulos también afecta el atractivo exterior, ya que las tejas pierden su color distintivo.

5. **Daño en paredes laterales:** Las paredes laterales cercanas a los puntos de descarga del desagüe pueden estar sometidas a una mayor humedad a medida que más escurrimiento se canaliza o se salpica cuando el escurrimiento hace contacto con el techo inferior. El aumento del flujo probará la instalación de cubrejuntas en la transición y los elementos del revestimiento de la pared. Las deficiencias serán expuestas y pueden provocar filtraciones.

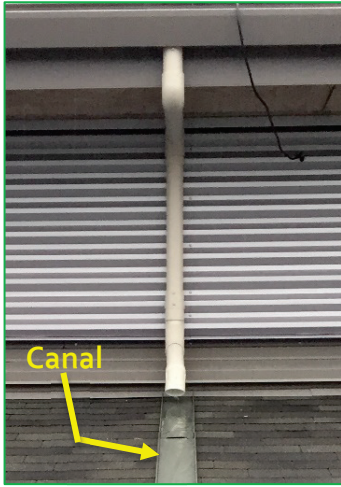
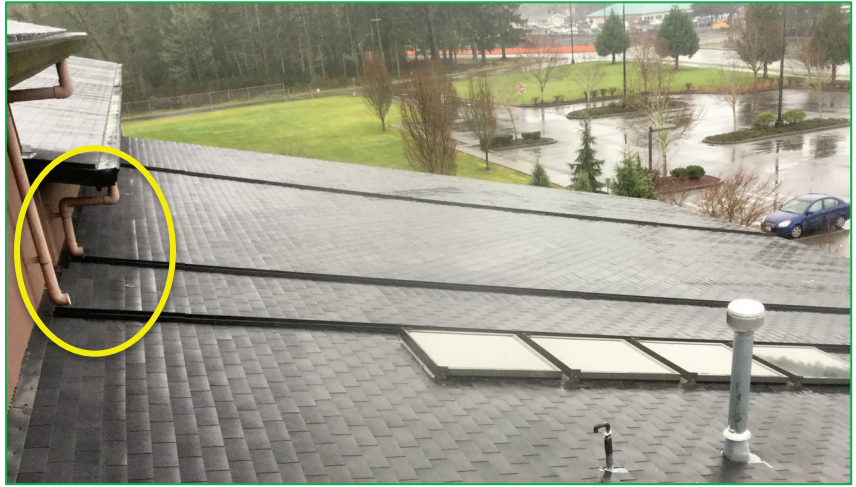
**Ejemplos de Canales de Drenaje *Abiertos***

Se recomienda instalar un bloque de salpicadura debajo de las bajantes, pero la solución óptima es instalar un *canal* que recorra hasta el canalón. Los canales que se muestran a continuación están *abiertos*, pero también es aceptable un canal *cerrado* o un bajante (vea las fotos en la página siguiente).

ARMA aconseja: "Nunca permita que el agua de una bajante se descargue directamente sobre un techo debajo. Conecte una bajante de piso superior a una canaleta de nivel inferior con desagües instalados en el techo inferior".<sup>2</sup> A continuación se ilustran ejemplos de este concepto, pero con "desagües" que son canaletas en el techo inferior.

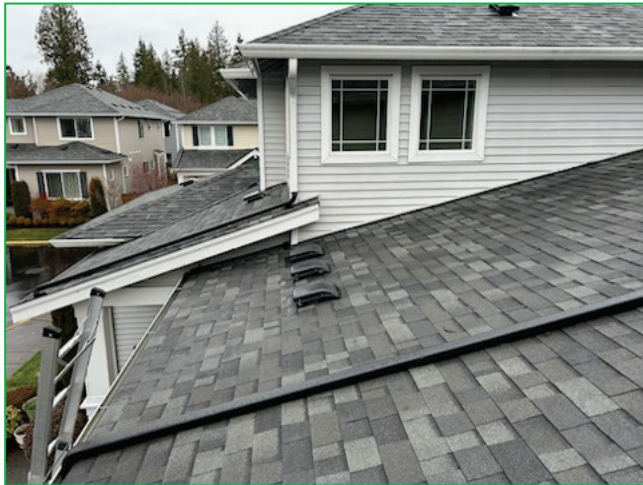
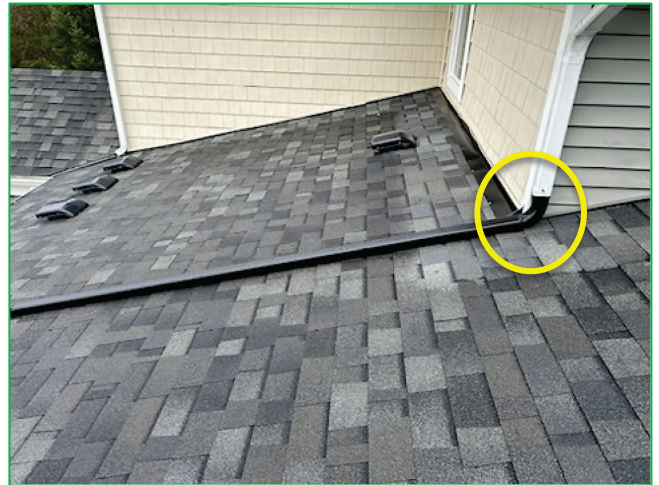
**Ejemplos de Canales de Drenaje *Cerrados*: Conectados a una Bajante (derecha); y Vaciado hace a un Canalón Abajo (izquierda)**
